# Kirkens bygningshistorie

## **Ruds Vedby Kirke**

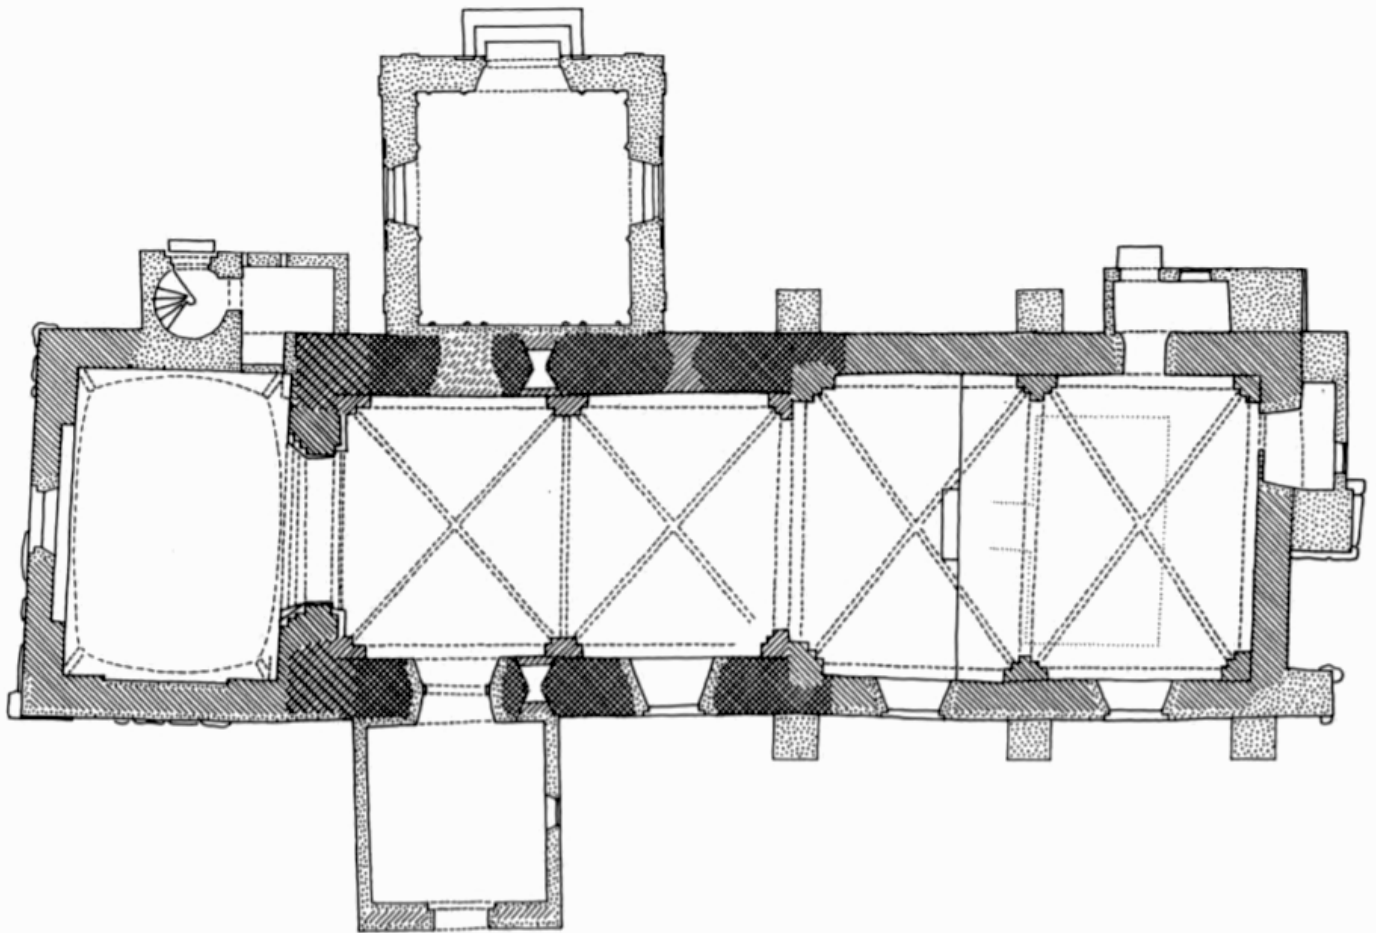
Plantegning kan ses nedenfor.

Ruds Vedby Kirke er oprindelig en romansk kirke, opført af rå og kløvet granitsten, men der er ikke meget tilbage af den oprindelige kirke, muligvis kun syd- og nordsiden af skibet.

Ved kirkens udvidelse i den gotiske periode forsvandt både vestgavl og østgavl.

Vestgavlen forsvandt, da man byggede kirkens tårn, idet man brød gennem gavlen og forbandt tårnrummet og skibet, sådan som vi kender det i dag.

Mod øst blev det oprindelige kor nedrevet, og et nyt blev opført.

Det har samme længde og bredde som skibet. Kun halvdelen heraf fremtræder nu som kor, mens resten virker som en forlængelse af skibet.

Omkring præstedøren i korets nordside byggede man et lille vindfang til kirkeejeren på Vedbygaard, og på østsiden opførtes et lille sakristi.

Våbenhuset blev opført på sydsiden omkring mandsindgangen og stammer formentlig fra de samme udbygninger i den gotiske periode, som tårnet og koret.

Ved ændringerne af kirken blev skibets oprindelige træloft erstattet af hvælvinger, der hviler på indvendige piller.

Ved ombygningen fik nordsiden ingen vinduer. Sydsiden fik derimod tre store, spidsbuede vinduer.

Derimod er det senere tilbyggede "barnerske" kapel, på kirkens nordside, opført i 1769.
